مسجد جامع اصفهان

ESFAHĀN: MASĞID-I ĞUM'A

EUGENIO GALDIERI

گزارش فعالیت‌های مطالعاتی و تعمیراتی مسجد جامع اصفهان

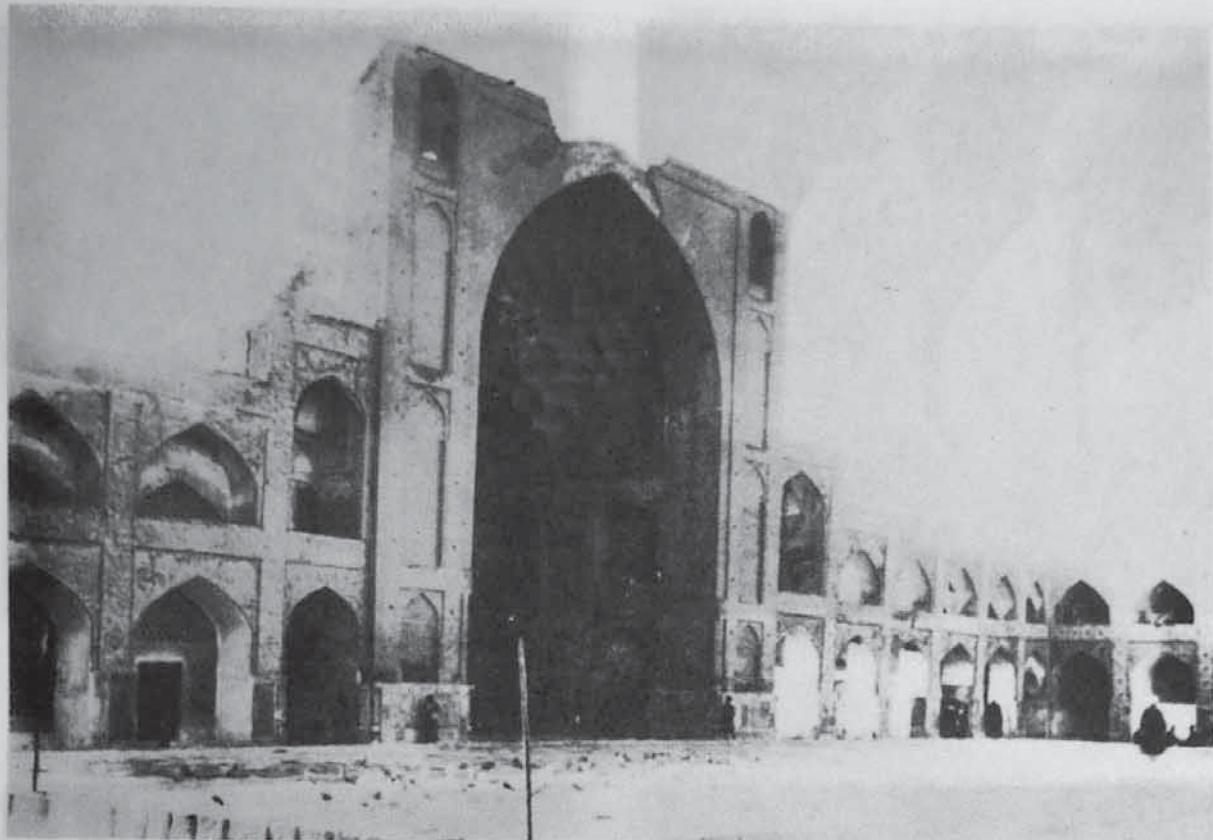
۸۹

۸۹. نمای ایوان شرقی قبل از عملیات آقای گدار (حدود سال ۱۹۳۴ – عکس از م.ب. اسمیت).

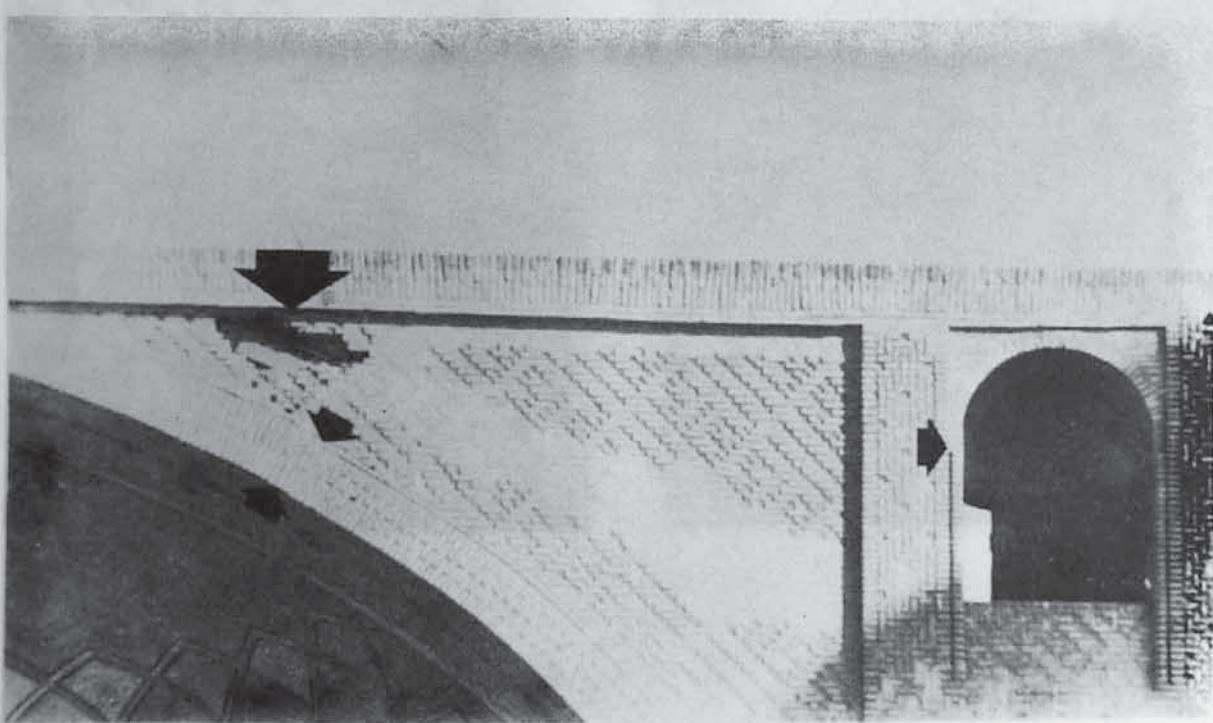
۹۰

۹۰. وضعیت فعلی: پیکان‌های سیاه روی عکس نقاطی را نشان می‌دهد که بدلخواه تغیریب و تعویض شده است.
