**نگاهی به روند مرمت «کتابخانه پروین» در باغ نگارستان**

# باغی از فرهنگ

**| داود دانشیان |** مدیر پروژه مرمت وبهسازی کتابخانه پروین باغ نگارستان

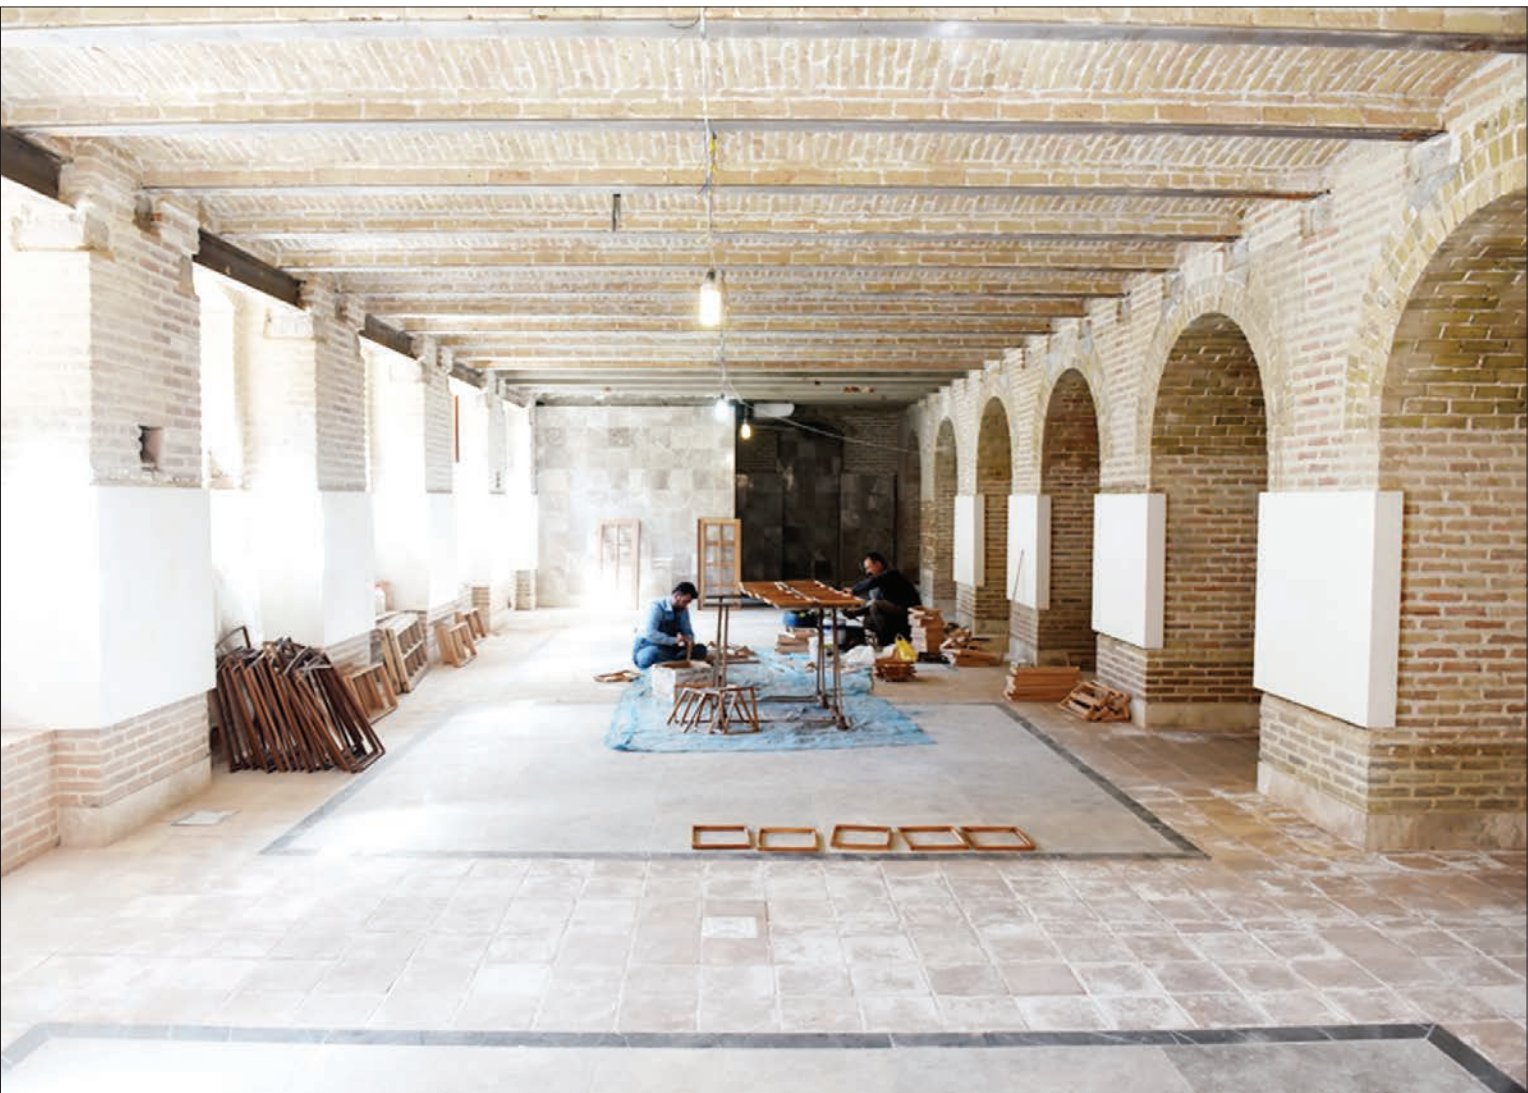
۱

نمایی از فضای داخلی کتابخانه
