مسجد جامع اصفهان

ESFAHĀN: MASĞID-I ĞUM'A

EUGENIO GALDIERI

گزارش فعالیت‌های مطالعاتی و تعمیراتی مسجد جامع اصفهان

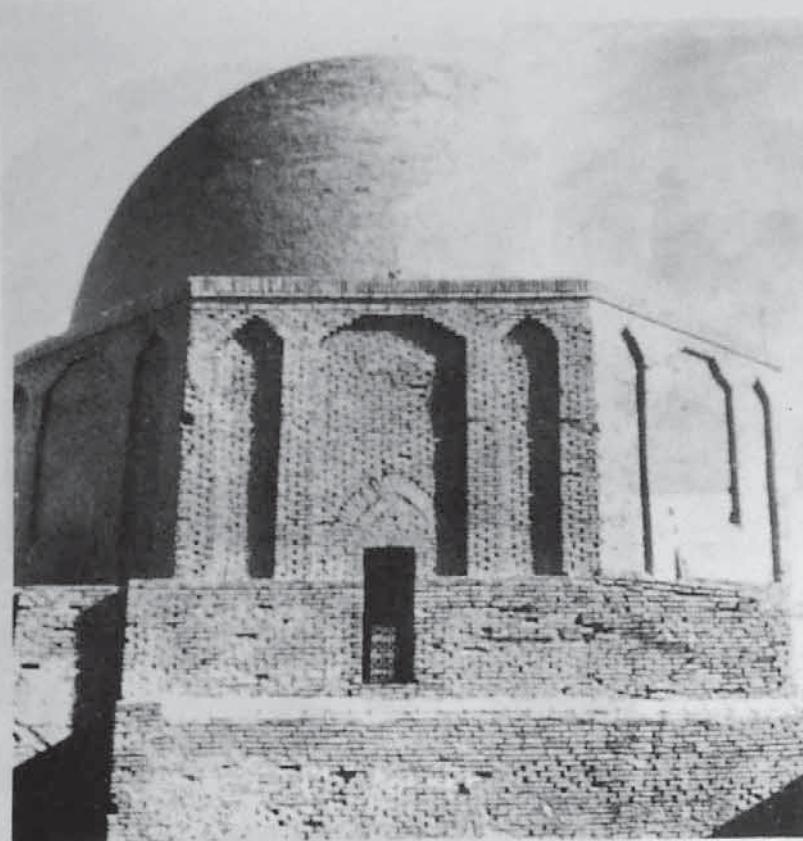
۳۵

۳۵. بخش غربی در سال ۱۹۶۶. بخش شمالی که در آن باقی‌مانده فضای استوانه‌ای

شکل دیده می‌شود.

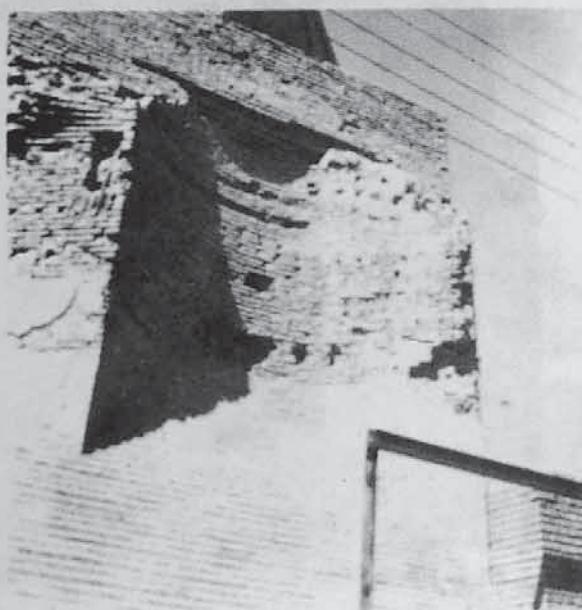
۳۶

۳۶. بخش خارجی گوشه جنوب شرقی در حال آزادسازی از قسمتهای الحاقی.

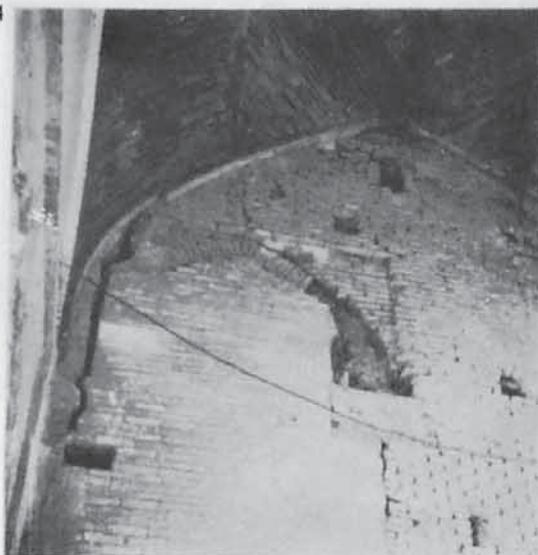
44

ایوان جنوبی:
۴۴. شکاف خوردن سازه‌ها در بخش غربی.
۴۵. آثار کاربرد ملات سیمان در پایه آجری
فرمی.
۴۶. موقعیت غلط نصب یکسله‌ای
گشته در مناره غربی.
۴۷. یکی از راه‌بله‌های
خدماتی ایوان.
۴۸. آثار کاربرد چوب در
پوشش اولیه ایوان چوبی.

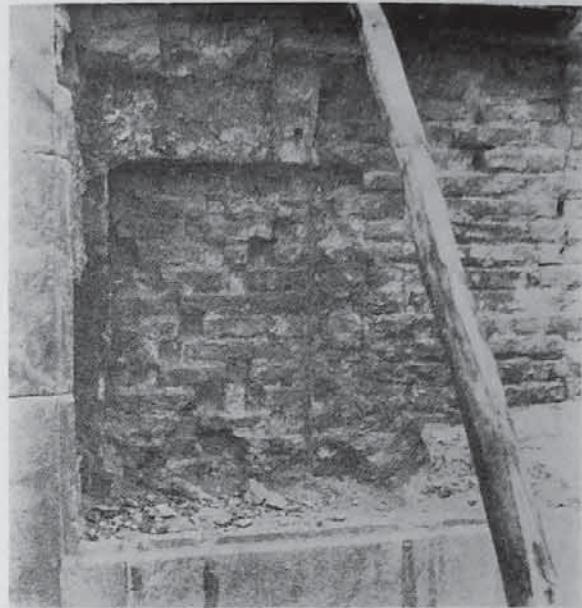
۵۴-۵۵. بررسی وضعیت پایه‌های آجری ایوان. ۵۵. نمای آجری دوره سلجوقی که بر روی آن بقایای تزئینات گچبری یکی از طاقها دیده می‌شود.

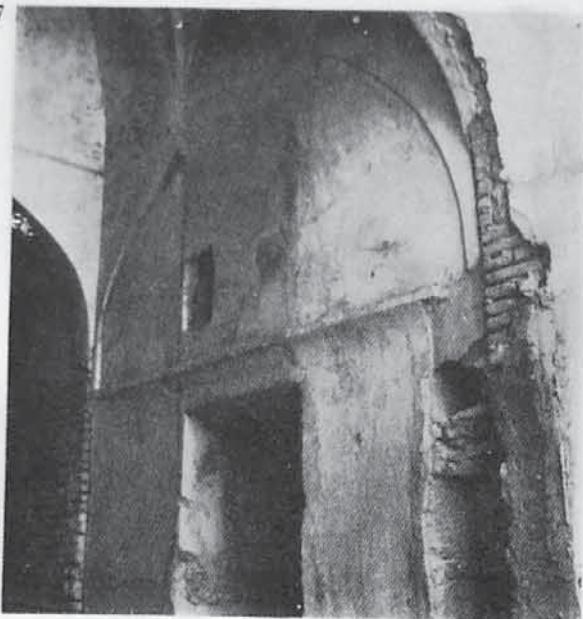
۷۷ - ۷۸. راهروی فوقانی که فعلاً تیفه آجری آن برداشته شده است. دهیز دوم دارای

طاق‌نمای گچی است که مربوط به اواخر دوره صفوی است.

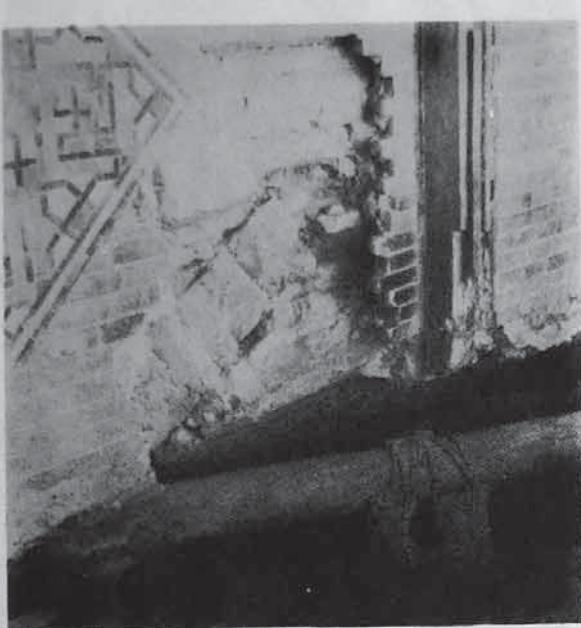
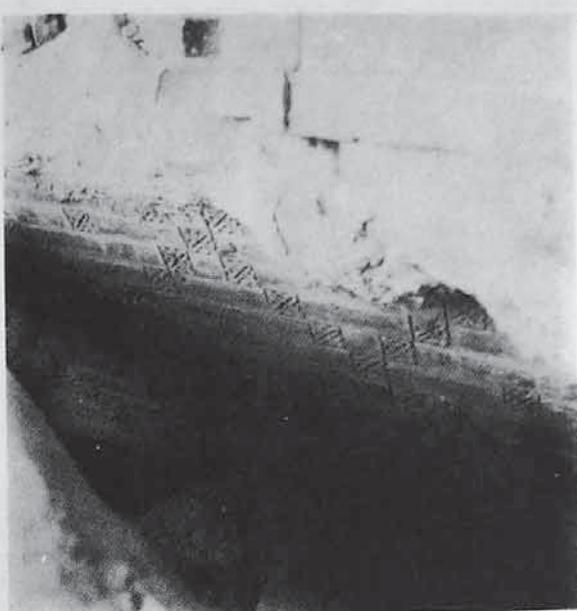
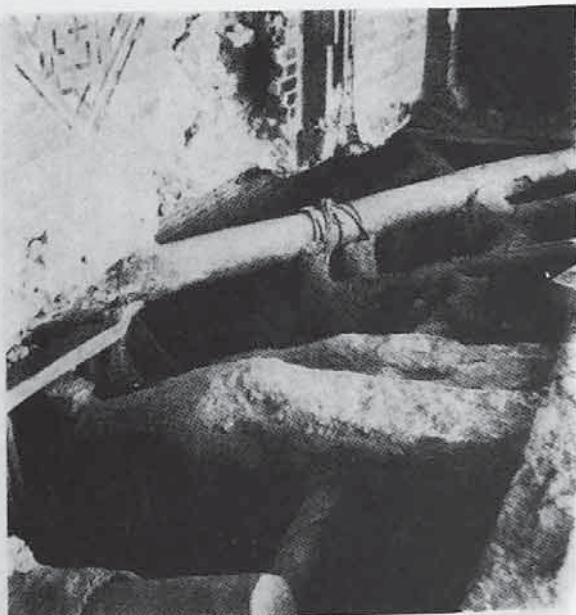
۸۱ - ۸۴. باقیمانده ردیف دوم مقرنس کاری های اصلی دوره سلجوقی.

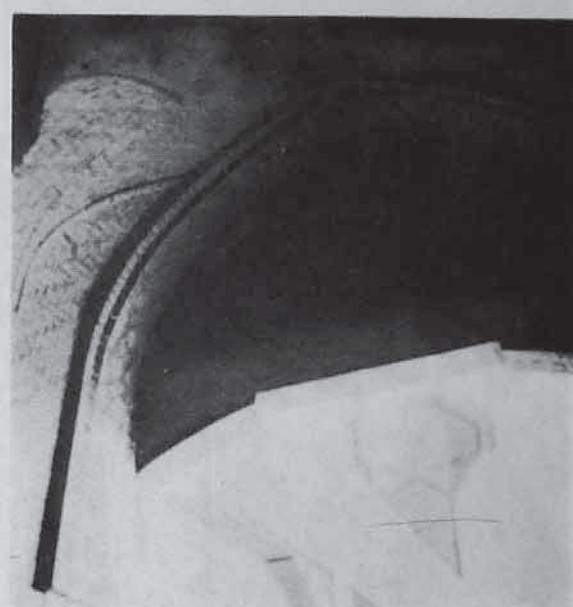
۸۶

۸۶. تیغه‌بندی تزئینی که در زیر گنبد طاق حاشیه فوقانی العاق شده است.

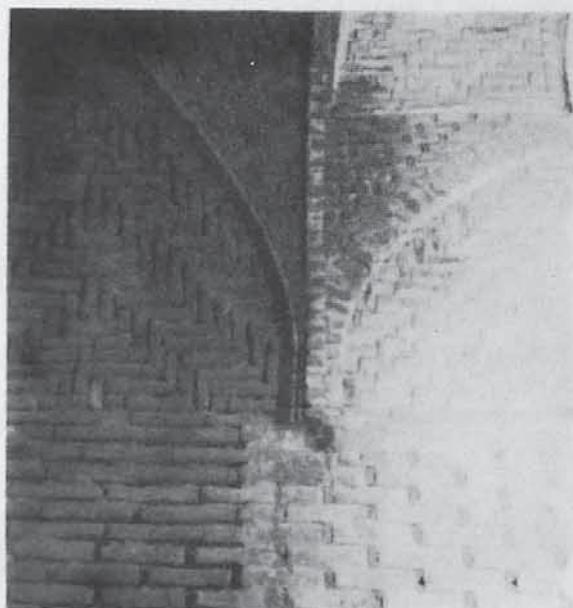
۸۵ - ۸۷. ساختمانها و تزئینات دیواری طبقه فوقانی که در مراحل مختلف اجراء

شده است.

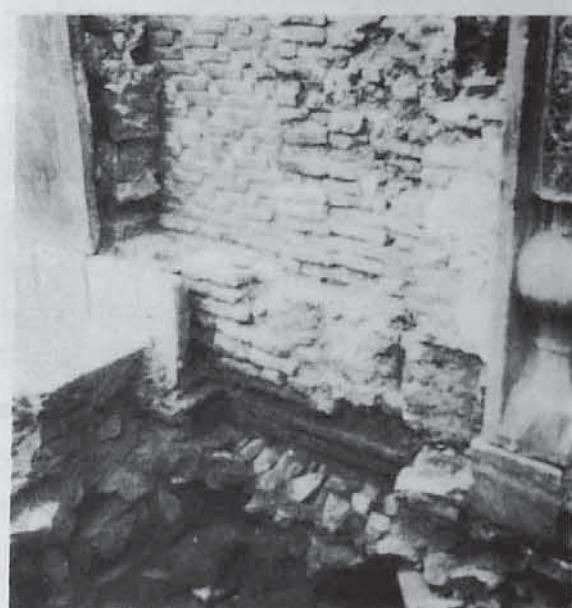
۸۸

۸۸. باقی‌مانده دهانه مسدود شده در بین چرزاهاي داخل ایوان.

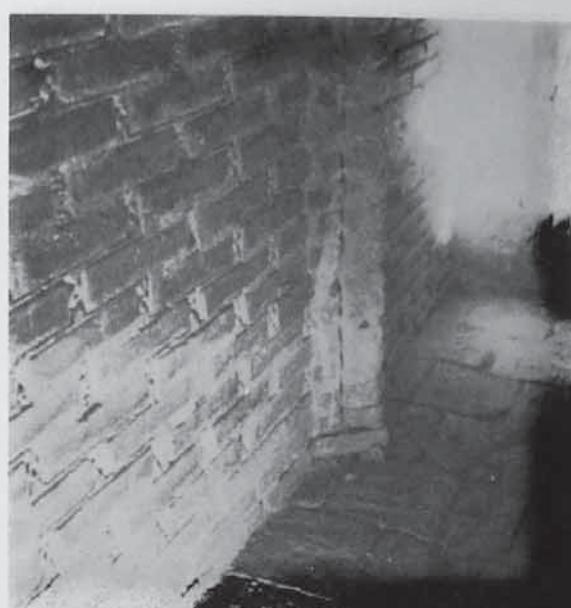
۹۱ - ۹۲. تزئینات آجری بروی دیوار داخلی یکی از گوشمه‌سازی‌های پنهان شده.

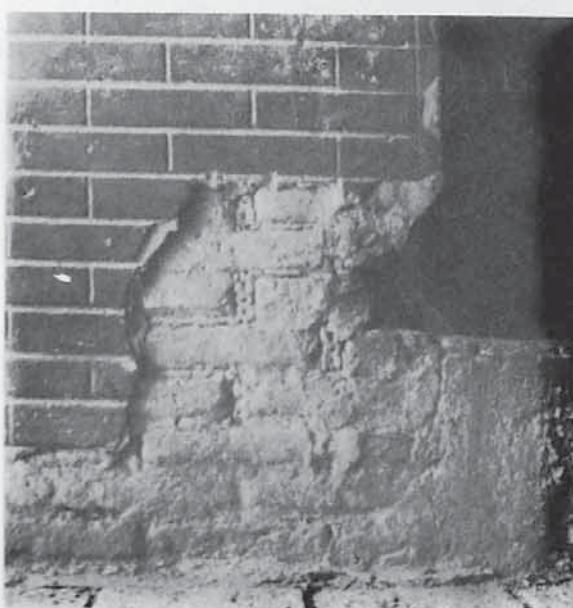
۹۳

۹۳. آجرهای قدیمی و کچیری در یونهای آجری که در دوره صفوی با یک لایه گچ پوشیده شده است.

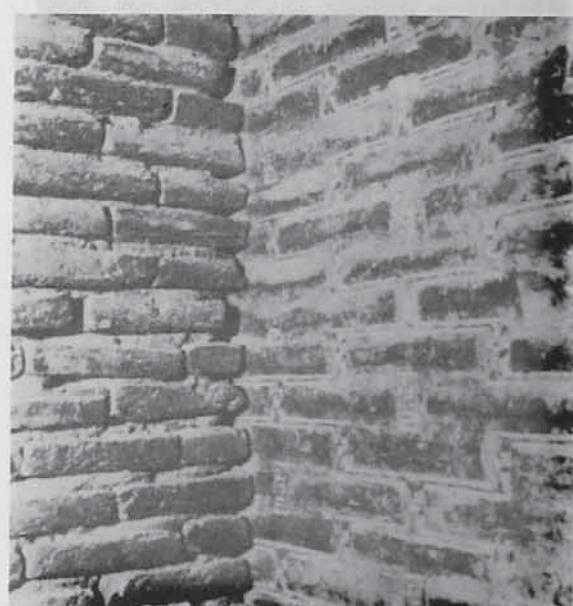
۹۴

۹۴. دیوار آجری هو مانند برای نگهداری دیواره گوشمه‌سازی.

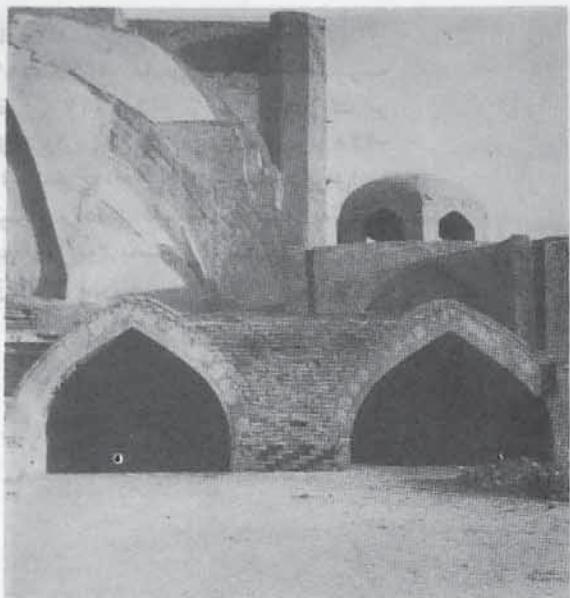
۱۲۲

۱۲۲. قسمت پشت بام: جرزهای آجری مزین از سطح پشت بام بالا زده است.

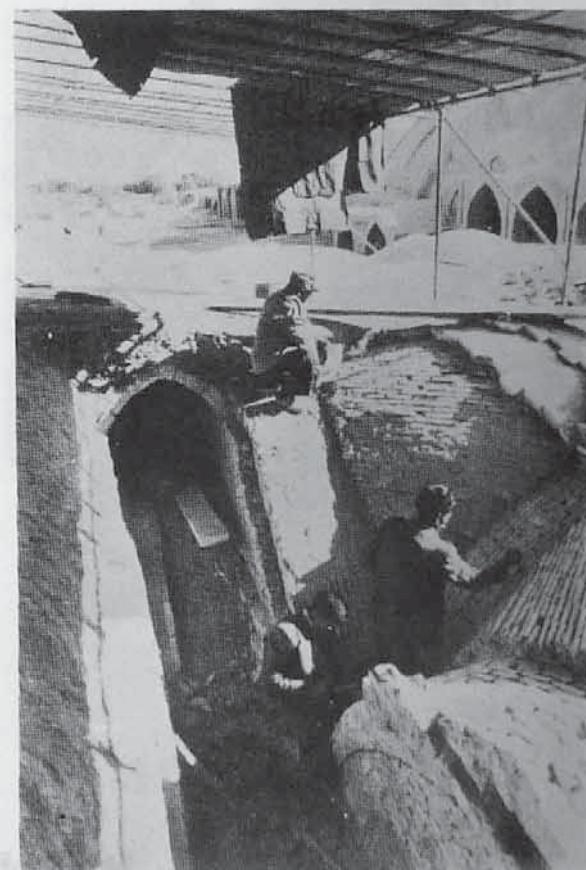
144

۱۴۴. عملیات تقویتی در طول لبه شرقی شبستان صفوی.

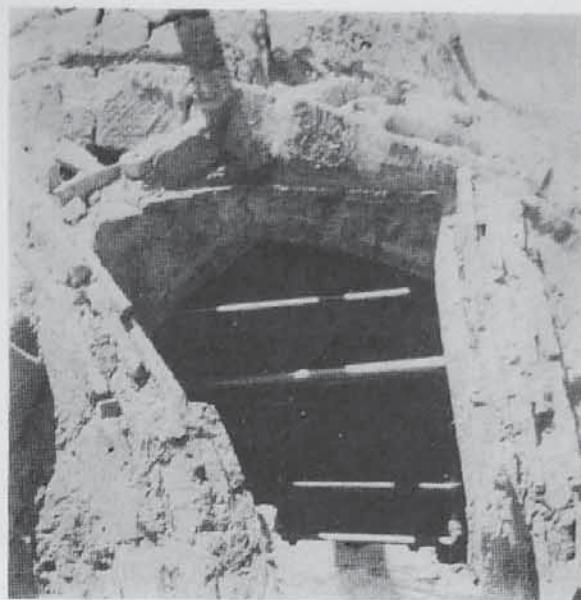
۱۴۶

۱۴۵. سطح خارجی طاق و چشم دهانه شماره ۶۰. ۱۴۶. جزئیات ساختمانی طاق بندی همان دهانه که در آن لایه دوده مشاهده می شود. ۱۴۷. جزئیات داخلی بعد از تعمیرات.

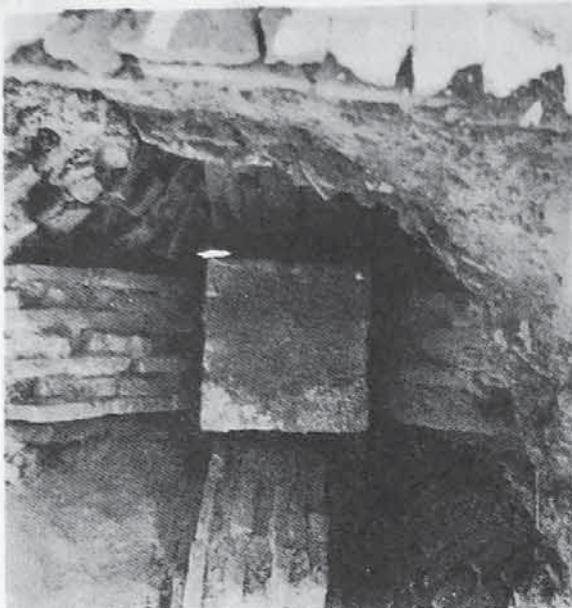
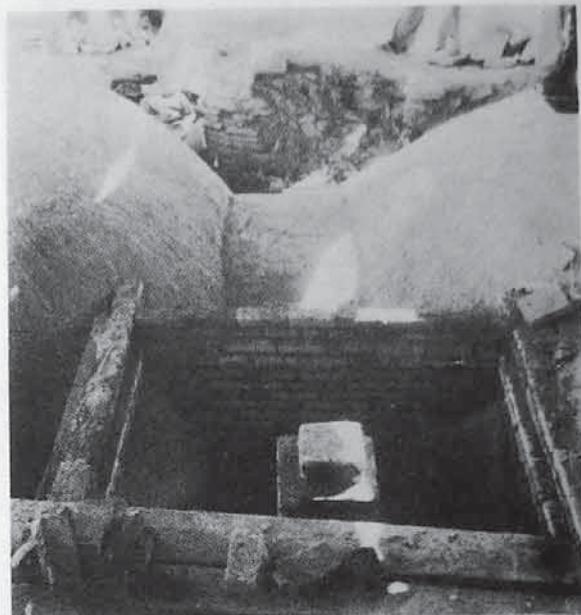
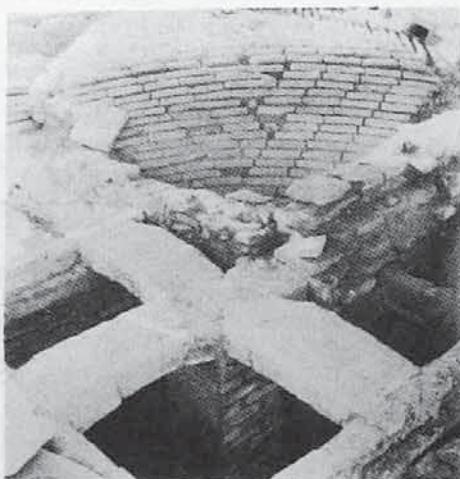
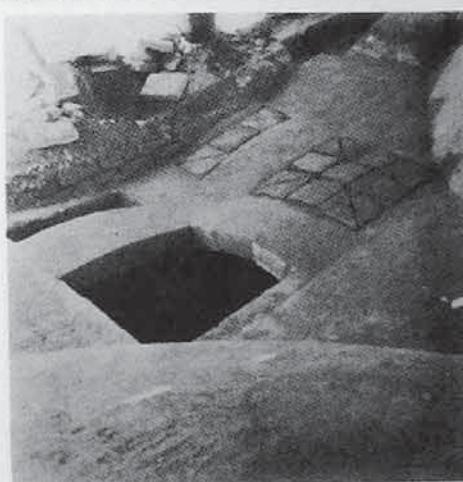
۱۵۰ - ۱۵۳. عملیات استعکام بخشی در حال پیشرفت بهمان

شیوه اصلی. ۱۵۴. بقایای یک روش قدیم جهت قیدبندی

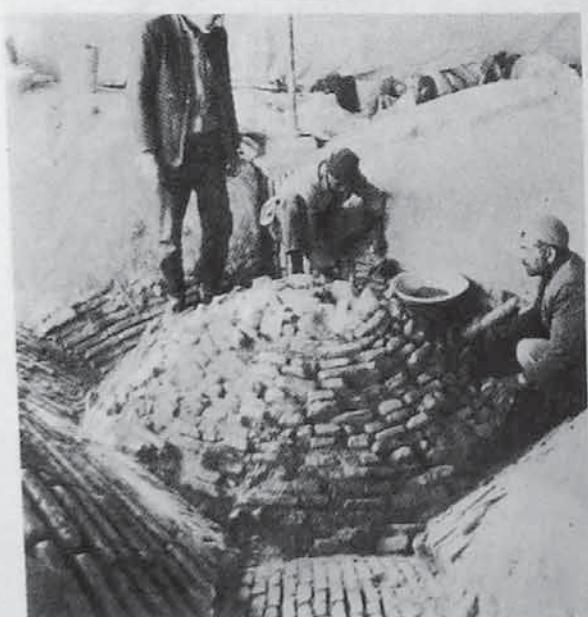
154

بین چهار دهانه طاق و چشمها.

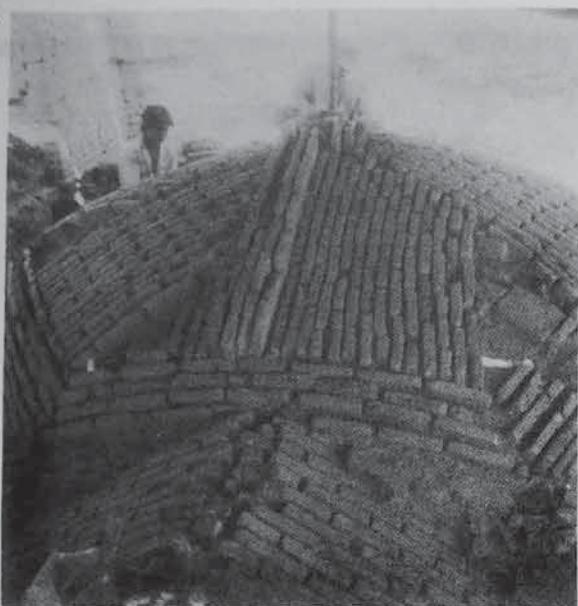
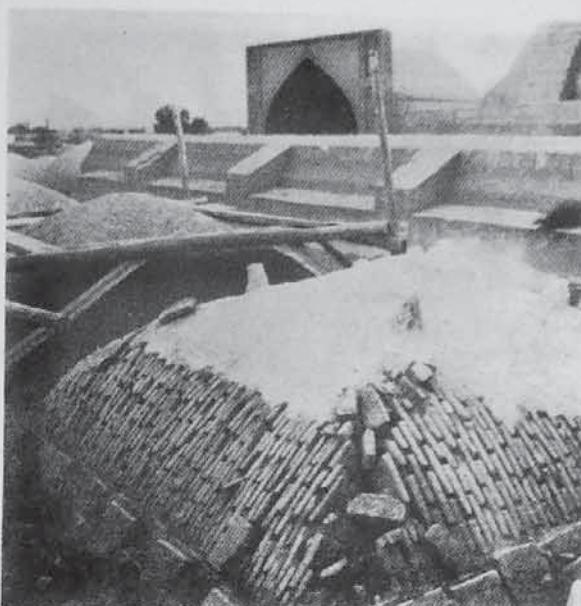
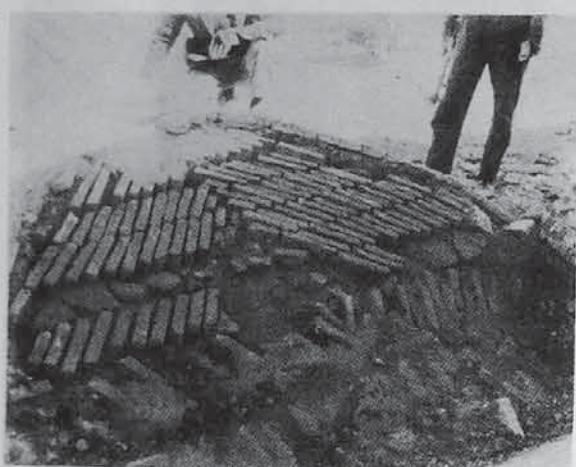
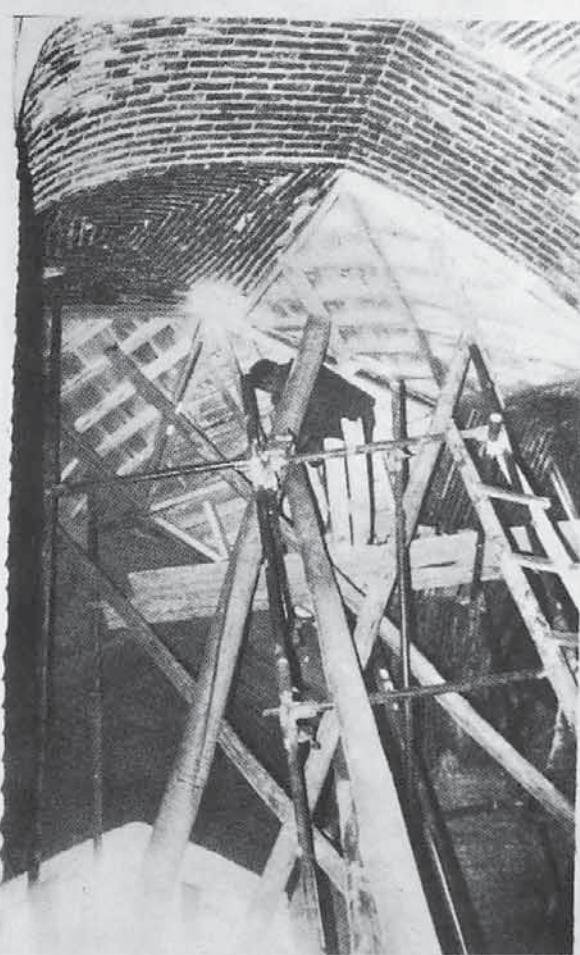
- ۱۰۰ - ۱۰۶. سطح خارجی طاق‌بندهای دهانه‌های شماره ۷۲۰ و ۱۰۳ و ۱۰۷ - ۱۰۸. دهانه شماره ۴۱۳ در حین عملیات استحکام‌بخشی پوشش طاق و چشم‌های آن.

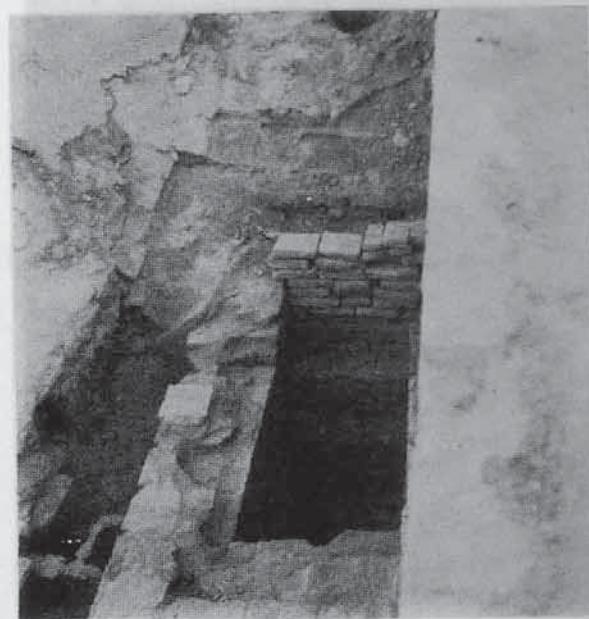
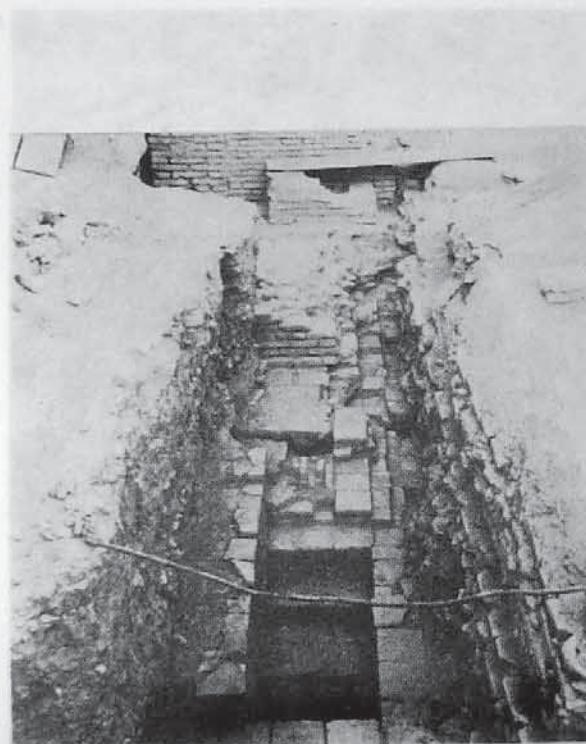
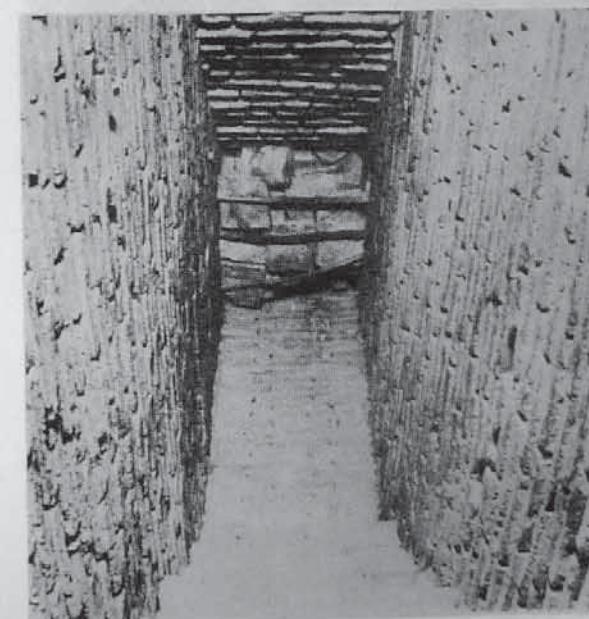
۱۵۹ - ۱۶۲. راهپلههای دهانههای شماره ۲۵۲ و ۲۴۰ و ۲۴۵ و ۱۹۰.

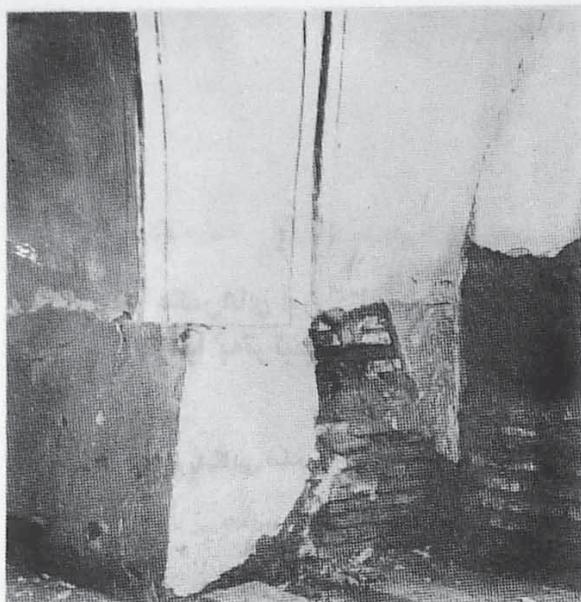
خسارات واردہ توسط نفوذ نم و رطوبت و پیشگیری از آن.
۱۶۷ - ۱۶۹. عملیات در پوشش شبستان (دهانه شماره ۳۱۰). ۱۷۰. پوشش کائال
احدائی در کنار دیوار خارجی شبستان برای جلوگیری از نفوذ رطوبت و هواکشی آن
(صلع غربی).
